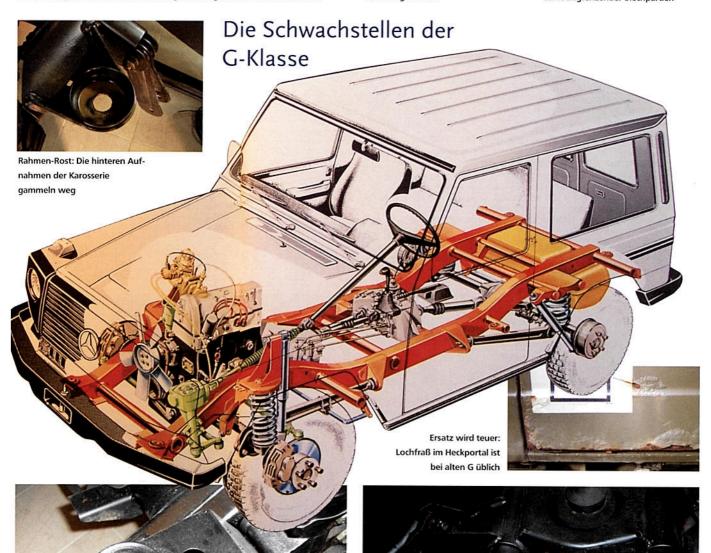
Oft völlig verrottet: das Heckblech samt angrenzender Blechpartien
