S202

| Fahrzeug | Mercedes Benz C 200 T / S202 / 202.080 / Baujahr 96 / Schl.: Nr. 0710 325 |

Mein 1ter Beitrag sollte keine Frage werden, sondern eine kleine Anleitung, die Streben an der Hinterachse zu wechseln.

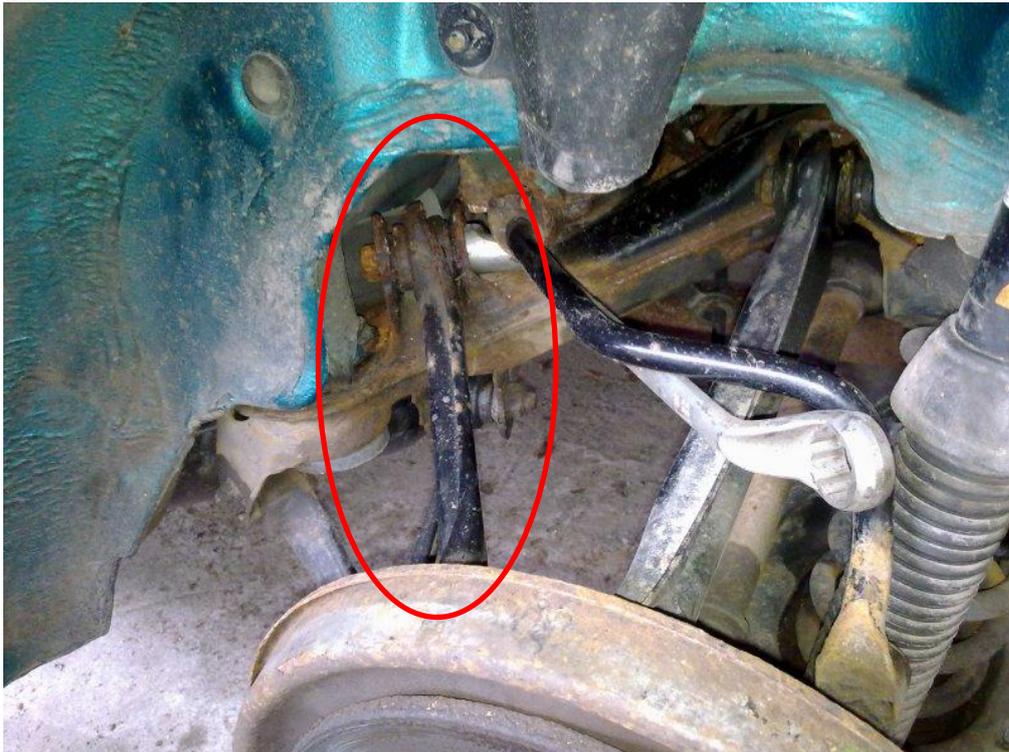
Bild 1

1. Ich habe die Erfahrung gemacht, das es besser ist jede Strebe einzeln zu tauschen Für andere ist das vielleicht logisch ich musste die Erfahrung selbst machen 😊

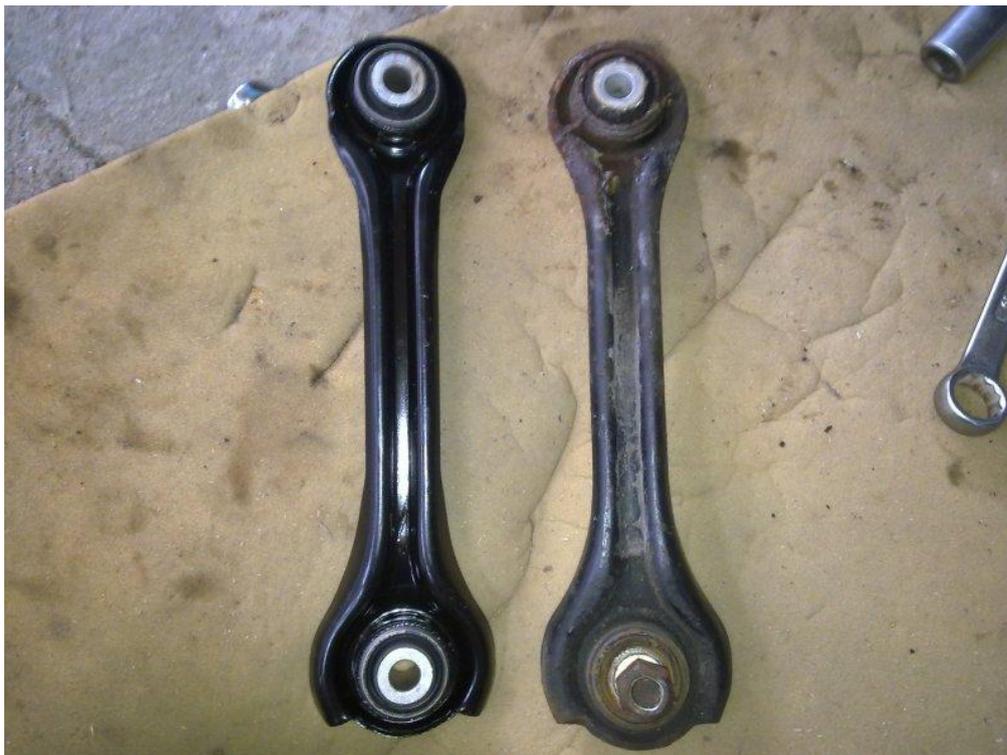
Bild 1.1
Strebe links neu rechts alt

2. Ich habe schon 2 Wochen vorher alle Schrauben regelmäßig mit einem Kriechöl und Rostlöser eingesprüht so aller 2 Tage schön auf die Schraubenköpfe und die Muttern Somit hatte ich wohl Glück und alle Schrauben gingen Super auf, keinerlei Probleme ! WD 40 hatte ich ebenfalls mit verwendet.

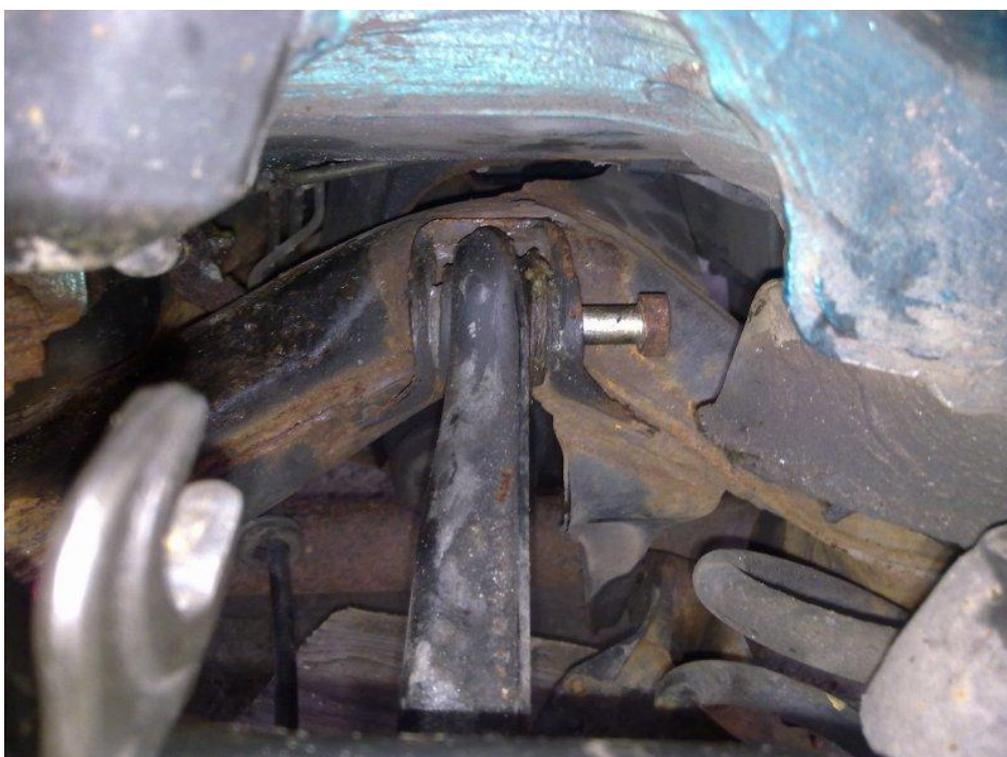
Bild 2

3. Nun zur nächsten Strebe diese innen zur Achse hin abschrauben und Schraube entfernen anschließend am Radträger abschrauben siehe Bild 2.1

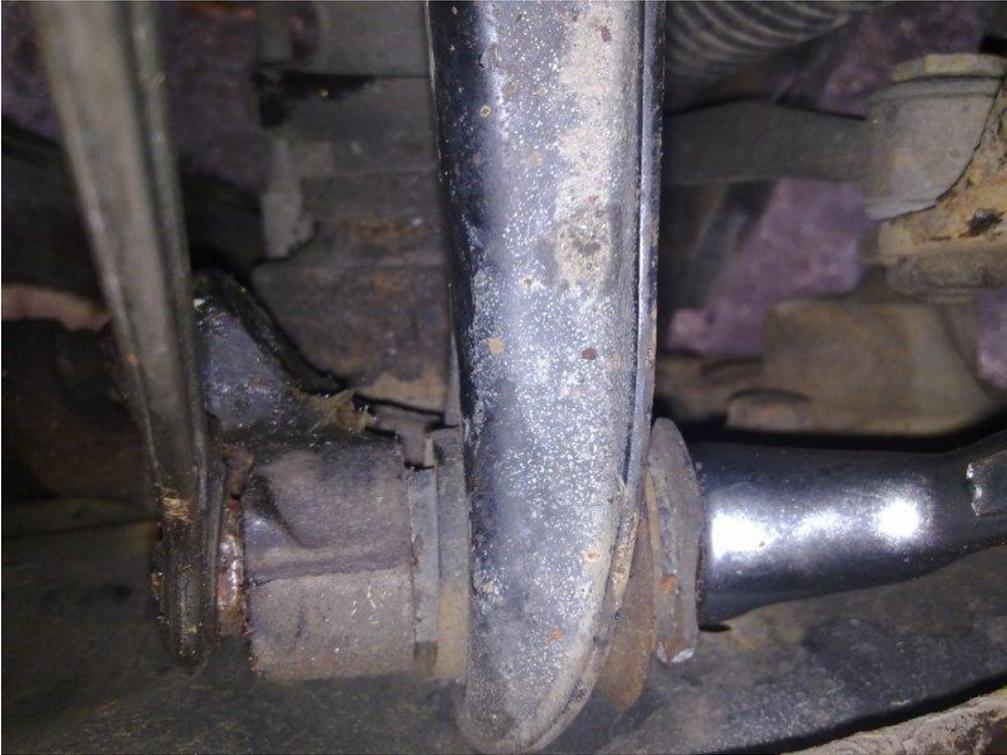
Bild 2.1

4. Wie erwähnt die Strebe nun auch am Radträger losschrauben
Hier ist aber zu beachten das in der Strebe eine Passhülse steckt
Siehe Bild 2.2

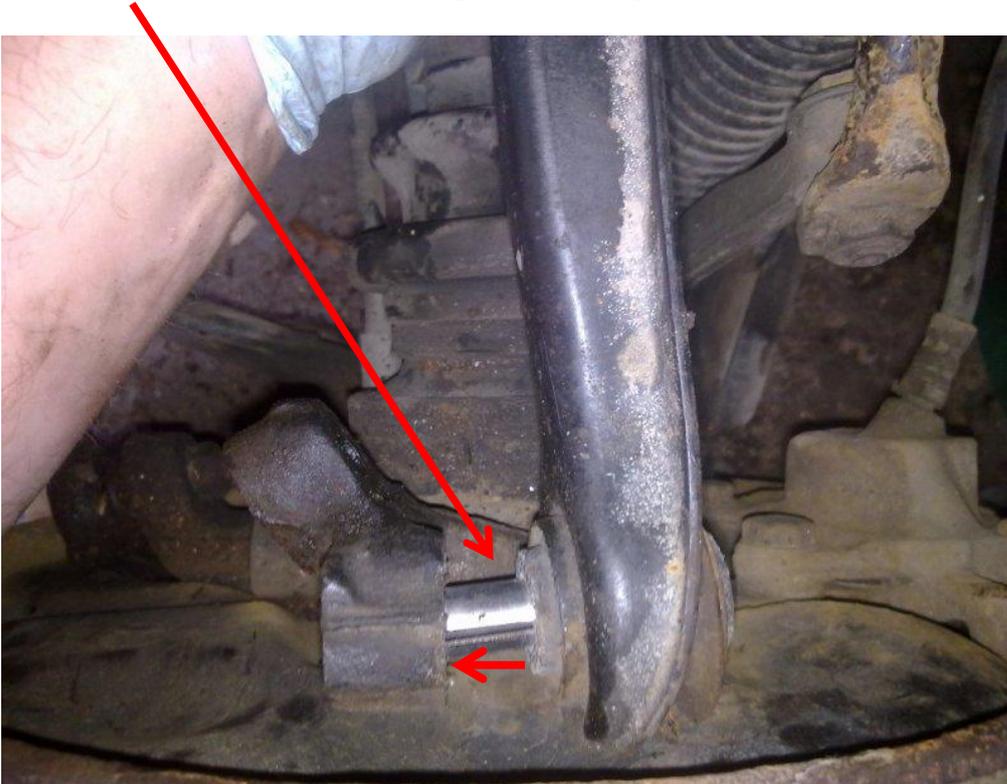
Bild 2.2

Beachten !!! die originale Passhülse passt nicht in die neuen Streben, da die neuen Streben einen Innendurchmesser von 12mm haben, die Originalen dagegen 13mm (*zumindst war das bei mit jetzt so*) es liegen neue Hülsen den Streben bei wenn man sie kauft, zumindst als Set bei TE Taxi war es so. Die neuen Schrauben sind im Außendurchmesser stärker und passen in die neuen Streben. Die neuen Hülsen in die Führung am Radträger reinfrickeln.

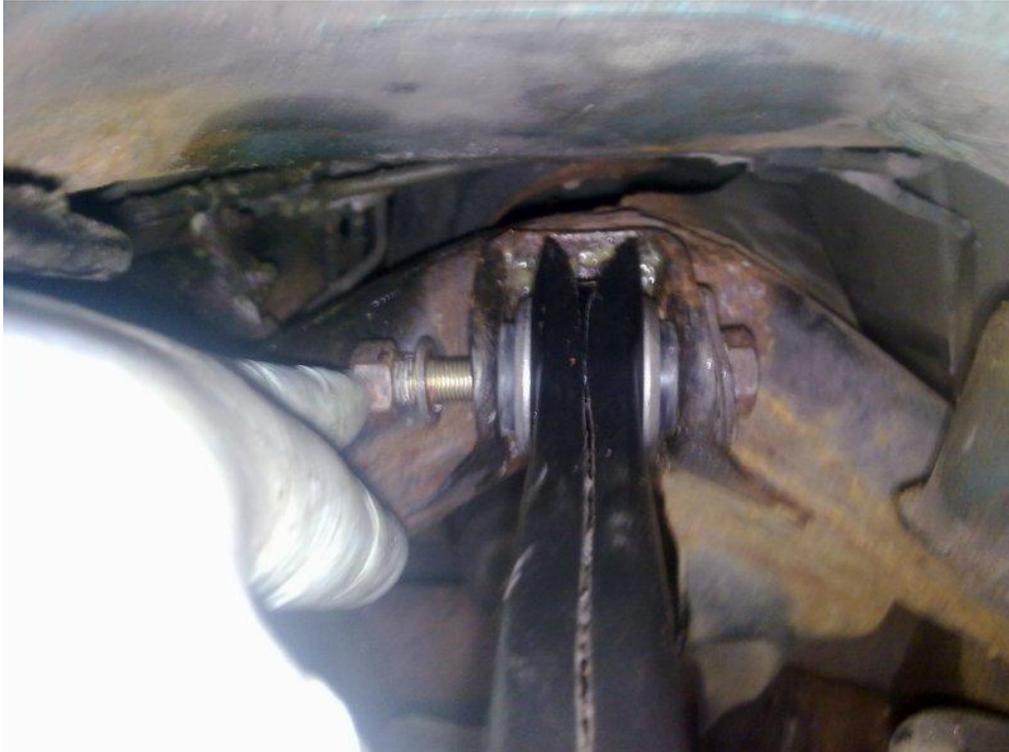
5. Nun die neue Strebe am Radträger fixieren **nicht festschrauben** und die andere Seite der Strebe in die Aufnahme an der Achse. Dabei Vorsicht walten lassen, da das „Loch“ in der Strebe nicht unbedingt mit dem Loch in der Halterung fluchtet, nicht die Schraube mit Gewalt reinklopfen, sondern durch heben und senken, drücken und schieben die „Löcher“ fluchten lassen, und die Schraube sanft hindurchschieben.

Außerdem die Einbaurichtung beachten dazu sollte man sich unbedingt den Sitz der Strebe **vorher** merken z.B. Rundung der Strebe nach oben oder unten ! Also aufpassen !

Alle Schrauben nur mit der Hand anziehen !!!

Normalerweise nun das Rad dran, und das Auto ablassen und erst dann alle Schrauben festziehen.

Da das echt Schei** ist und man nicht an alle Schrauben rankommt, (*zumindest war ich zu blöd dafür*) habe ich den Radträger und den Federlenker mit Wagenheber und Kantholz unterstützt, und dann das Auto abgelassen bis es optisch gerade stand und die Antriebswelle gerade war.
